## ИССЛЕДОВАТЕЛЬСКАЯ РЕСТАВРАЦИОННАЯ РАБОТА ПРОВЕДЕННАЯ НА ТЕРРИТОРИИ " ДИШАН КАЛЫ" В СОТРУДНИЧЕСТВЕ С ФРАНЦУЗСКИМ НАУЧНЫМ ЦЕНТРОМ "CRATERRE"

**Аннотация:** В этой статье рассматриваются работы по мониторингу и техническому состоянию памятника глинобитной стены Дишан Калъа в Хиве.

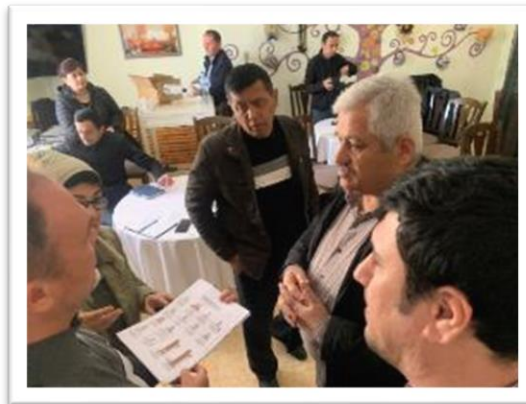
**2-рис. Из процесса практической работы (французский специалист Себастьян Морисет)**

Расстояние между кунгра башнями стены глинобитный крепости Дишан калъа составляет 15,0- 25,0 метров. Эти кунгуры предназначены для контроля окружающей среды, и с точки зрения строительства, их основная функция увеличила сейсмостойкость стены. В настоящее время большинство кунгра исчезло в результате различных негативных воздействий. Основываясь на вышеупомянутом плане, разработанном группой, было определено, что исследовательские работы будут проводиться на части глинобитный стены Дишан калъа города Хивы к западу от махаллы Кибла тоза-баг, расположенного на улице Тош-дарвоза. С диагнозом памятника первоначально консультировались в зрительном зале (рис-2).

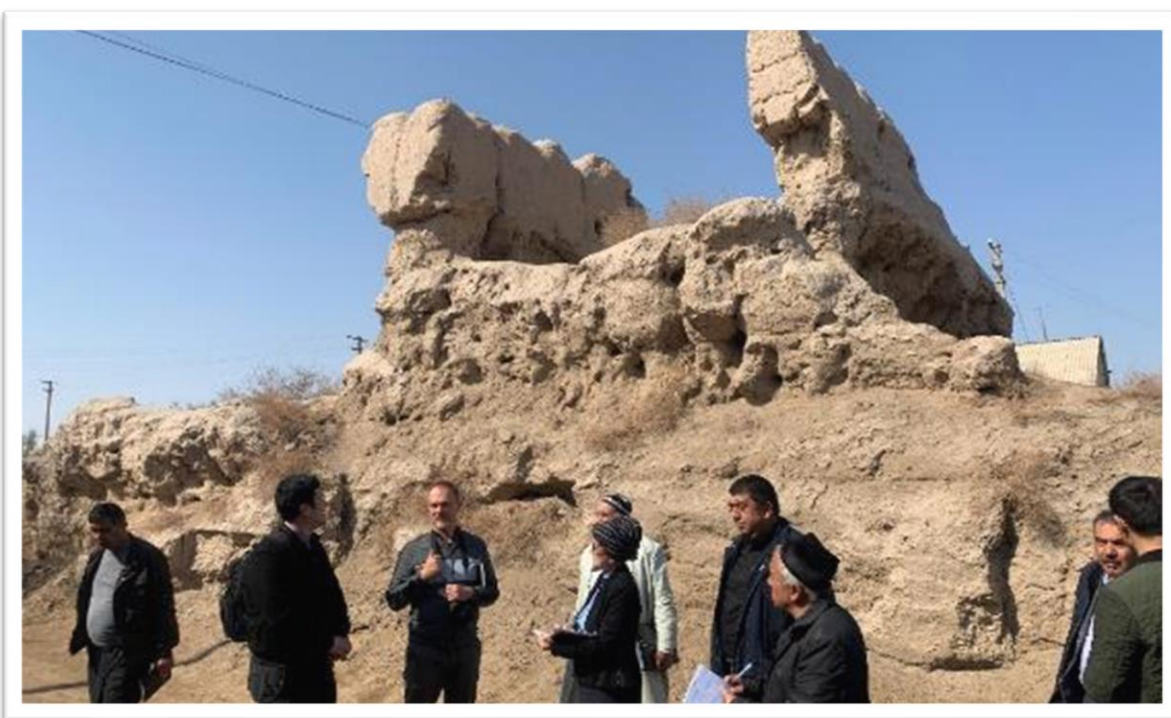
**3-рис. Процесс реставрации глинобитного стены Дишан калы.**

Уровень сохранности глинобитной стены Дишан калъа в Кунгра башне, как показано на рисунке 3, На уровне 40% он находится в крайне неисправном состоянии. Причины неисправности объясняются следующим образом:

- \* Облучение стеновой конструкции в результате износа с течением времени;
- природные факторы; облучение от дождя, снегопада, ветра, воздействия солнца, соленость базовой части от агрессивного воздействия подземных вод сизота;
- \* антропогенные факторы; проводить строительные работы людьми в районах, близких к

стене, сносить ее стены;

\* микровибрации, шумы, вызванные строительством автомагистралей в непосредственной близости от памятника, а также проездом по этим дорогам очень тяжелых грузовиков.

Памятник относится к типам археологических объектов, эта часть памятника была научно изучена в общих чертах. В его искаженной части культурные слои не были обнаружены в процессе диагностики. Для того чтобы сохранить его и восстановить до уровня памятника архитектуры, также необходимо принять меры по оперативному хранению и меры по предотвращению его полного разрушения от воздействия вышеуказанных негативных факторов. Во первых, возникла необходимость ограничить въезд и сближение людей и детей на территории памятника.

Во вторых, сократить автомобильный трафик на проходящих рядом с ним магистралях, строго ограничить движение большегрузного автомобиля.

Чтобы сделать объект технически безопасным, мы планировали провести ремонтно-консервные работы непосредственно на самом объекте.
